**Il complesso ex Montecatini a Porto Nogaro, ora abbandonato,
esempio notevole di architettura industriale.
Problematiche per il recupero e idee per nuove destinazioni d'uso.
di Giorgio Cargnelutti**

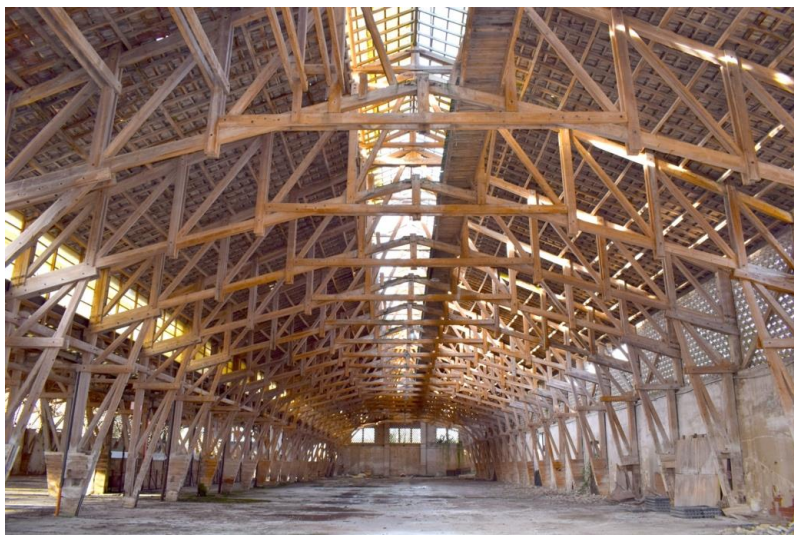
La spettacolare struttura portante in legno a portali reticolari.
